Villa Strandvik
Östra Ekedal 1:43, Gustavsberg

Värdebeskrivning och konsekvensanalys av
ombyggnadsförslag

2012-03-26. Reviderad 2012-05-10

Villa Strandvik, Östra Ekedal 1:43, Gustavsberg, Värmdö. Värdebeskrivning och konsekvensanalys

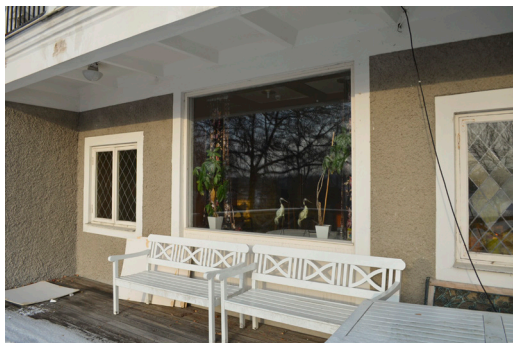
De förändrade fönstren på souterrängvåningen.

På södersidan fanns ursprungligen glasade, småspröjsade pardörrar som vette ut till altanen i markplan. De har tagits bort och ersatts av ett stort perspektivfönster med en fast bröstning. De två fönstren som omger perspektivfönstret har kvar sin ursprungliga form och bågarna är antagligen bevarade, men med borttagen spröjs. Istället har man satt in blyspröjsat, färgat glas. På äldre foton ser man att där satt tvåluftsfönster med sex rutor i varje luft, d.v.s. småspröjsade på samma sätt som den översta våningens fönster. Framför den f.d. utgången till altanen finns idag ett trädäck i tryckimpregnerat trä. Här har det tidigare ha funnits en uteplats, kanske stensatt, med urnor eller stora krukor med växter - som dekor och avgränsare. Ned till gräsmattan ledde en trappa i natursten. På takfallet mot söder finns idag två takfönster som har tillkommit under senare år. Vindsfönstret i det östra gavelpartiet fanns inte från början och har ganska moderna bågar.

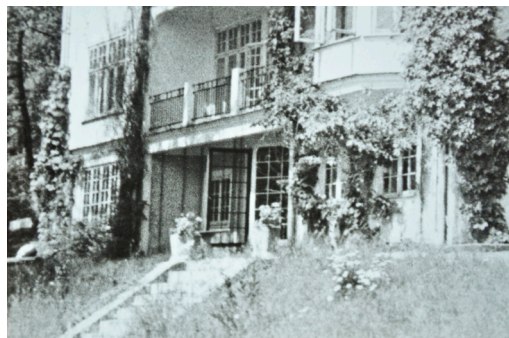
Souterrängvåningens ursprungliga utformning.

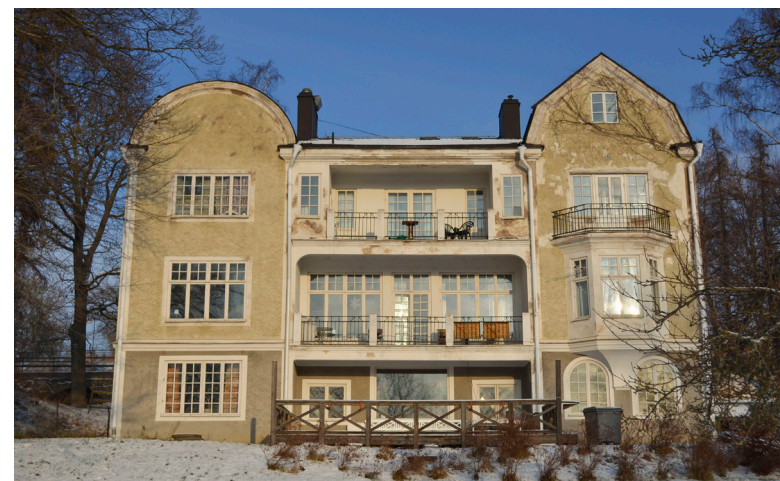
Villans södra fasad med sina stora balkonger med ursprungligt smide och ursprungliga fönster- och fönsterdörrar.

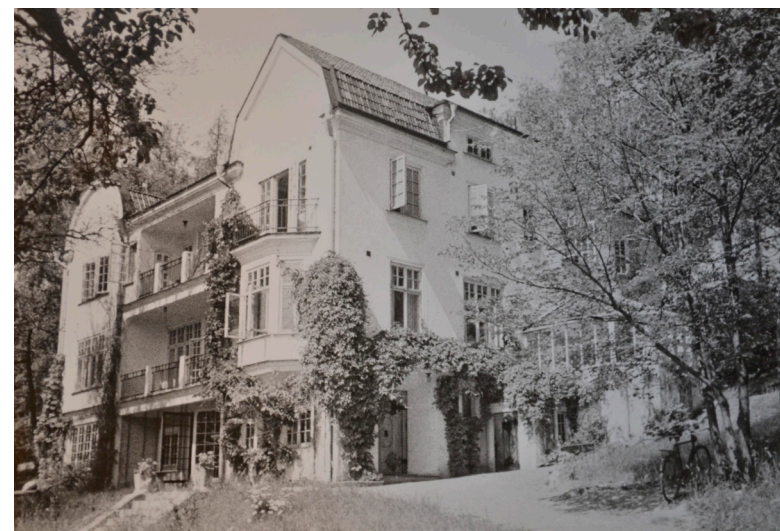
Foto från 1900-talets första hälft med orangeri och annan fönstersättning än i dag på den östra fasaden. Foto från Värmdö kommuns arkiv.

Där östersidans terrassering finns idag låg tidigare ett ganska stort orangeri i kraftig sluttning. Orangeriet hade stora fönsterpartier och en hög sockel. I sluttningen intill orangeriet ledde en naturstenstrappa vidare upp norrut. Under orangeriets sockel verkar det ha funnits en källare med ingång från villans källare. Framför orangeriet, invid huvudentrén låg en liten förstuga med en låg dörr som ledde vidare in i villans pannrum. Den nuvarande dörren till husets pannrum ligger antagligen i samma läge som tidigare muröppning men själva dörrbladet har tillkommit i efterhand, liksom terrassmuren med inbyggd spis och entrén högre upp i backen. Där entrén ligger idag fanns från början en utgång till orangeriet. Troligtvis skedde dessa förändringar i samband med att orangeriet revs. Troligtvis var det också då som tre fönster i den östra fasadens bottenvåning byggdes om, vilket syns idag eftersom de har nyare fönstersnickerier än de övriga (modernare gångjärn, inga hörnbeslag m.m.). Fönstren i det lilla gavelpartiet högst upp, som vetter in till den inredda vinden, har bytts under senare år men har ursprunglig storlek. De nyare fönstersnickerierna är väl anpassade till de ursprungliga.

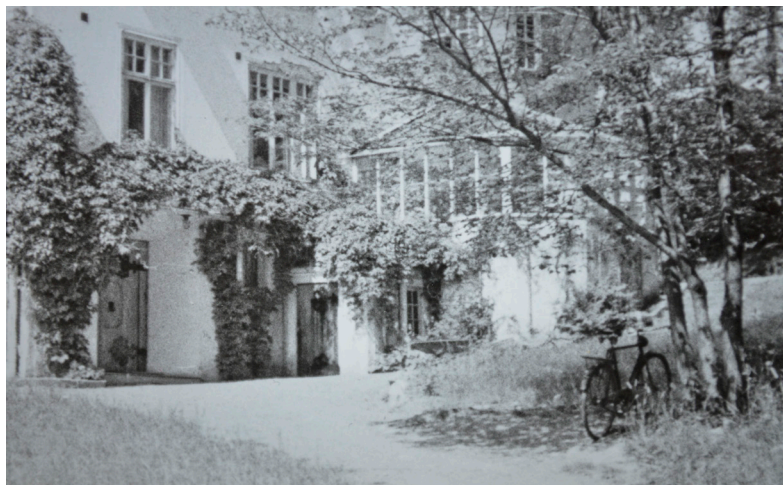
Östra sidans ursprungliga utformning med källaringång via orangeriets sockel.

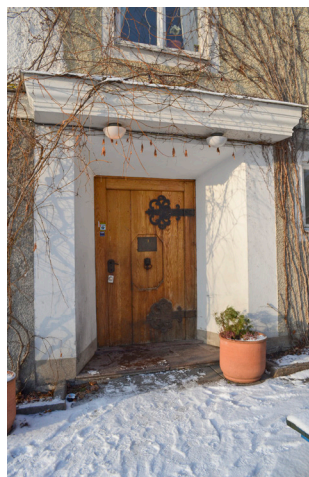
Den välbevarade huvudentrén med ekport som har smide i vikingastil.

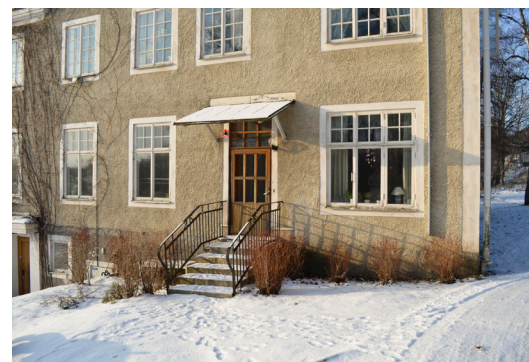
Den norra entrén som tillkommit efter det att orangeriet revs. Här satt ursprungligen en mindre dörr som ledde från husets hall ut till orangeriet.

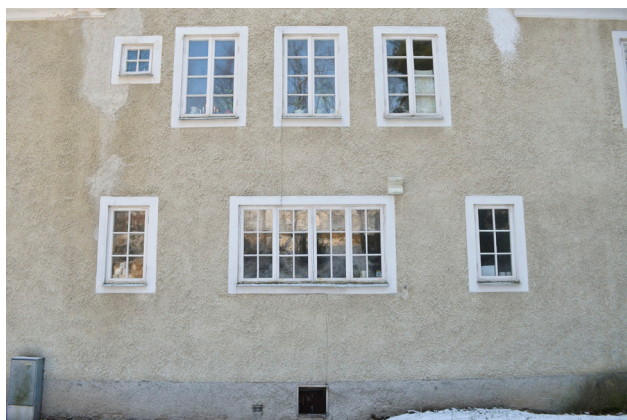
Här hade man ursprungligen tänkt sig husets huvudentré.

På husets norra sida har fönstret som vetter in mot vinden bytts under senare år. Inga uppgifter finns om andra förändringar. Enligt ursprungsritningarna skulle byggnadens huvudentré ha legat här, med en port in till husets representativa trapphall. Inga spår finns av entré idag, istället är norrfasaden ganska sluten. Enligt en karta från 1952 fanns ingen gång fram till norrfasaden, vilket tyder på att det aldrig funnits en entré där. Fasaden ligger också nära Gamla Skärgårdsvägen, vilket kan ha påverkat valet att göra fasaden mer sluten.

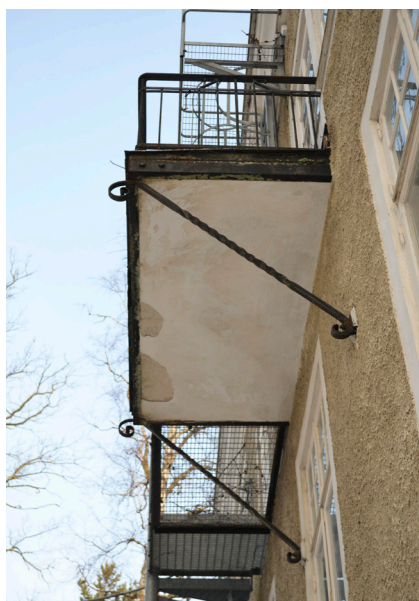
Dekorativa smideskonsoler och räcken på den västra sidans balkong.

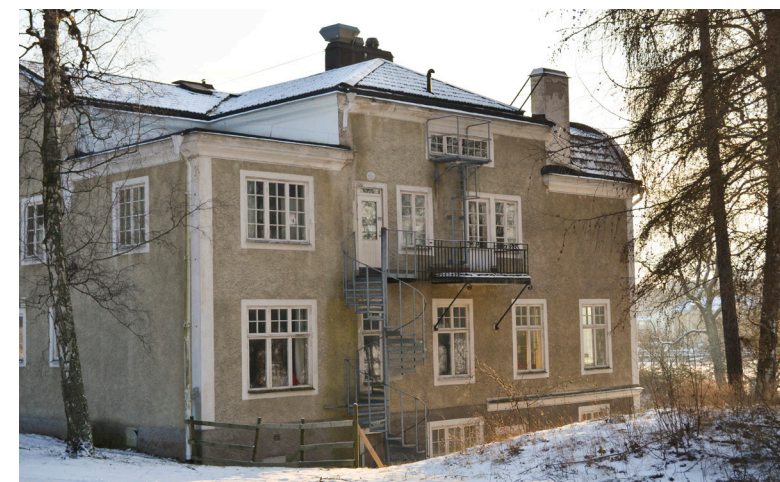
Den västra fasaden med sin sekundära utrymningstrappa.

Den västra fasaden har under senare år fått en spiraltrappa för utrymning. Trappan ansluter till den ursprungliga balkongen som förlängts genom en gallerdurk. Ena sidan av den gamla balkongens smida järnräcke har tagits bort. Man har också tagit upp en ny dörröppning för utrymning till brandtrappan.

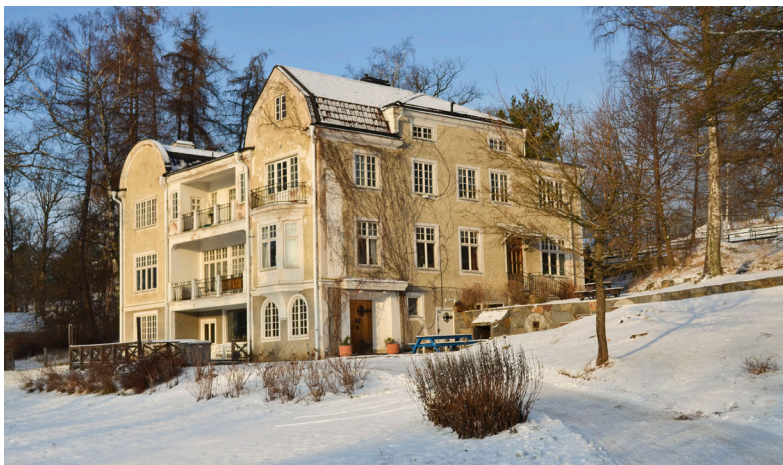
Takfallen utgör en del av villans arkitektoniska utformning med gavelmotiv och frontespiser.

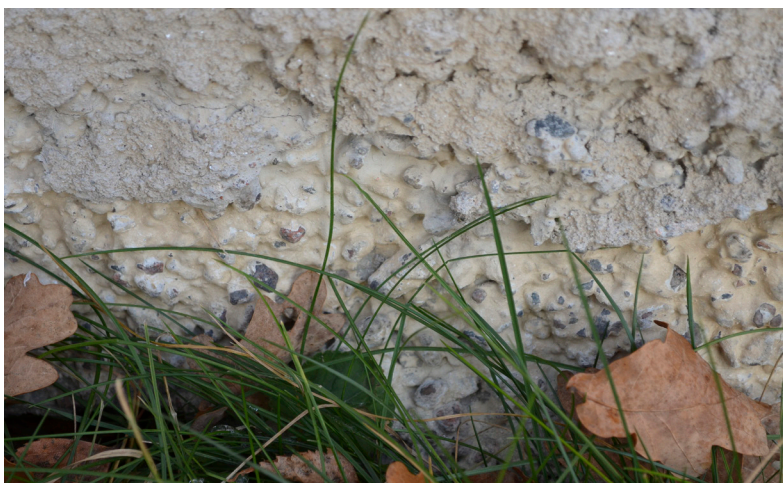
Trolig ursprunglig puts med rundad rödaktig sjösten som ballast sticker fram under den nuvarande.

Takmaterialet är Gustavsbergstegel, vilket är ursprungligt. Fasaden är idag putsad med en grov puts med ballast av stenkross. Färgen är murrigt gul med gråvita omfattningar och dekorativa element i samma gråvita kulör. Under dagens puts finns en äldre kraftig puts med ballast av rödaktig mjukt rundad sjösten. Kulören är något varmare och klarare gul, men är lik den nuvarande. Under de släta omfattningarnas nyare färgskikt finns en något varmvitare kulör.

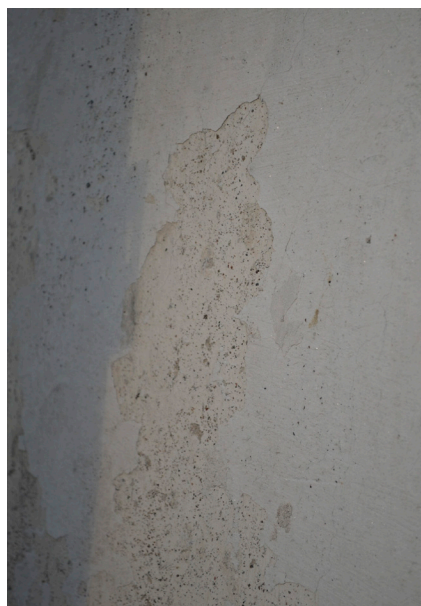
Under dagens kallvita kulör på listverken finns en något varmare vit.

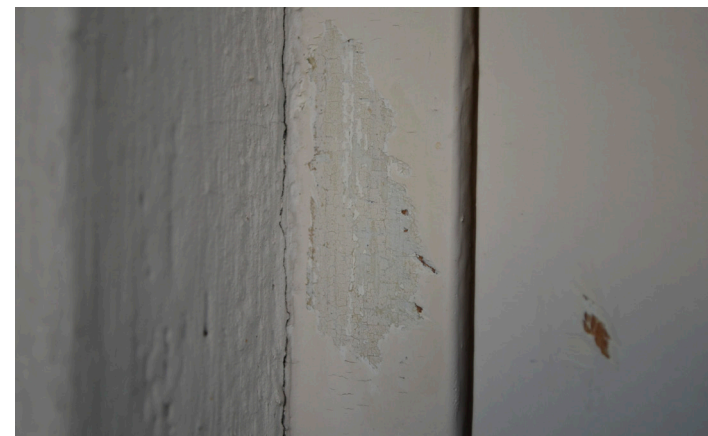
Under dagens snickerifärg finns däremot en något svalare vit kulör målad med oljefärg.

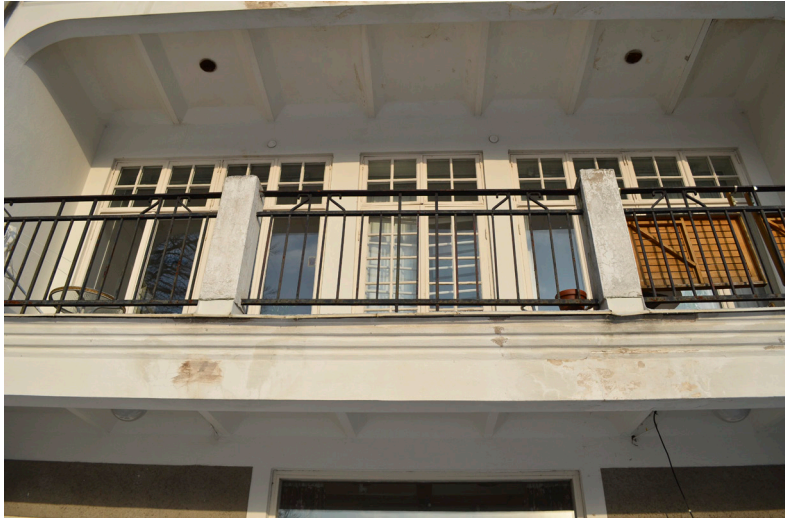
Merparten av fönster- och dörrsnickerierna är ursprungliga och viktiga att vårda för framtiden. Här på en av de stora balkongerna mot söder.

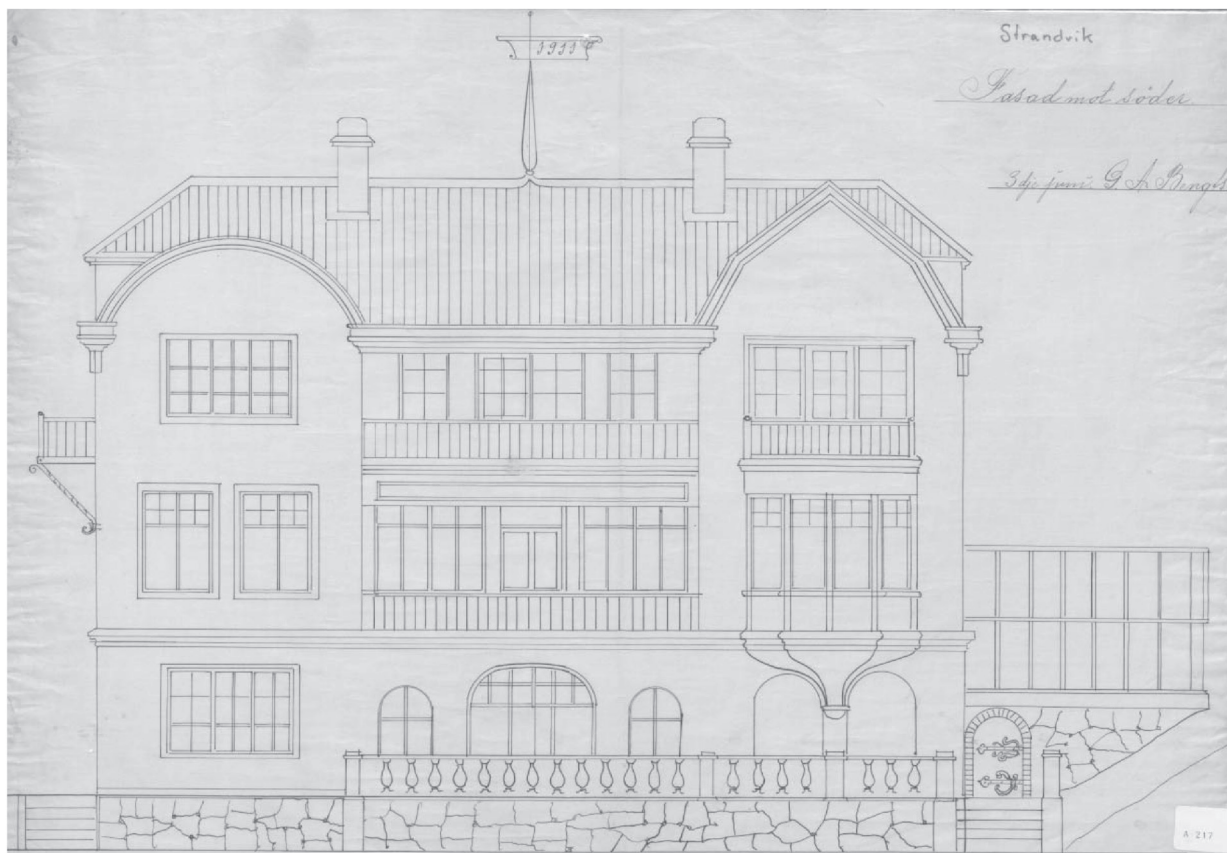
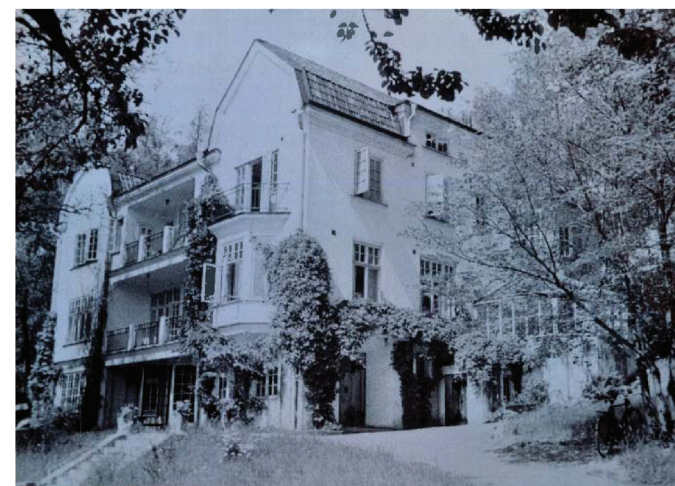
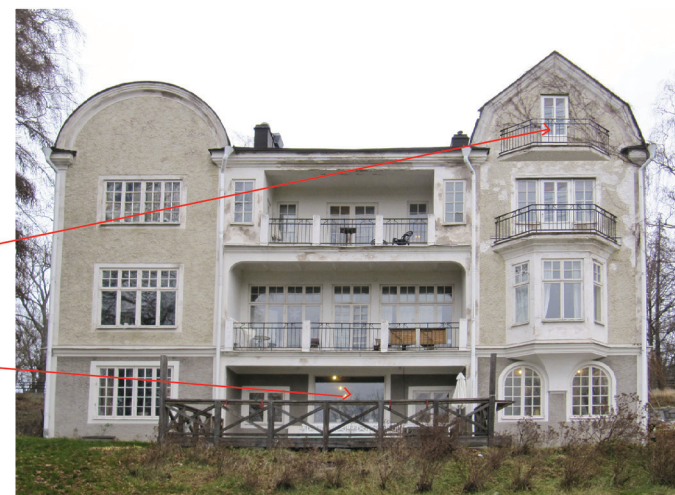
Söderfasad skala 1:100

Ny balkong till vindsvåningen uppförs rakt ovan burspråket. Balkongen görs något smalare och grundare än burspråkets balkong medan balkongdörren och balkongräcket utformas likadant och med samma material.

Fönsteröppningar i souterrängplan återställs enligt äldre fotografier

Små utbyggnader på andra planets balkong bibehålls

- Fönster och fönsterdörr till altan i souterrängplan återställs i enlighet med det ursprungliga utförandet som finns dokumenterat på fotografier.
- En ny balkong tillförs på vindsplanet och placeras rakt ovan det befintliga burspråket.
- I övrigt bevaras fasaden och rustas upp.

- Det är positivt att fasaden bevaras och att souterrängplanet fönster och fönsterdörrar mot terrassen återfår sin ursprungliga utformning. Höga krav på snickeriernas kvalitet, utformning och dimensioner måste ställas. Utgångspunkten för utformningen ska vara de äldre fotografier som finns i kombination med hur fönster och fönsterdörrar är utformade idag.

- En ny balkong på den södra fasaden inverkar negativt på den ursprungliga arkitektoniska utformningen och fasadkompositionen. Om balkong ändå uppförs är det viktigt och positivt att den görs något smalare och grundare än burspråkets samt att balkongräcket och balkongdörren får samma utformning som burspråkets. Det är också av stor vikt att inga synliga stag monteras i fasad samt att balkongens underrede putsas och målas in i fasadkulör.

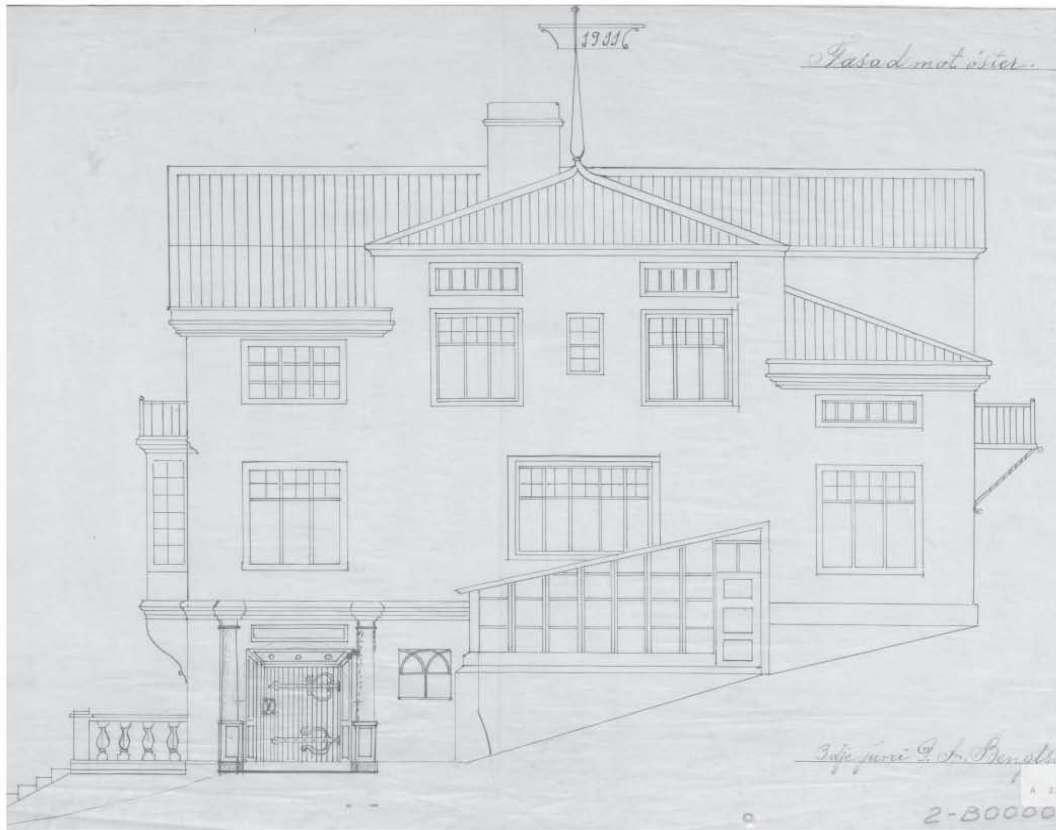
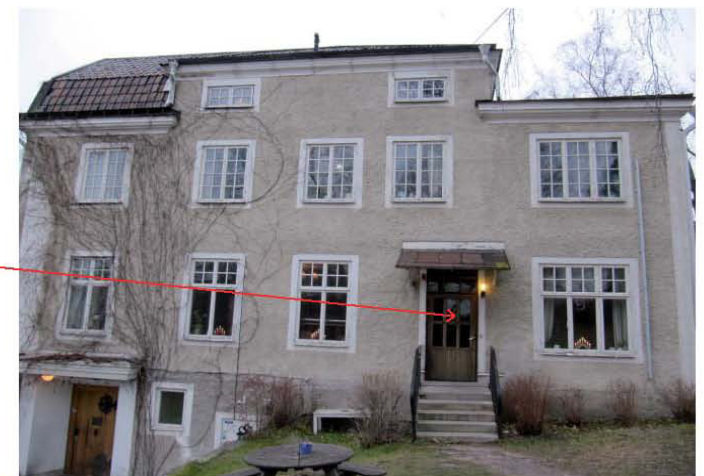
Österfasad skala 1:100

Nuvarande huvudentré i souterrängplan byggs om till "blinddörr" och toalettönster återställs enligt förlaga.
 Det tidigare rivna orangeriet byggs ej upp
 Dörröppning på bottenplan görs om till fönster i tidstypisk stil.

- Huvudentrén med ekport och pelare sätts igen invändigt men port, nisch och omfattning bevaras.
- Den nordliga dörröppningen sätts igen och görs om till fönster i tidstypisk stil.
- Det lilla fönstret intill ekporten återställs enligt ursprungsritningen.
- I övrigt bevaras fasaden och rustas upp.

- Det är negativt att ekporten sätts igen invändigt men positivt att den ändå bevaras intakt med nisch och omfattning utvändigt.
- Nuvarande dörr, överljus och trappa på fasadens norra del är sekundära. Dörröppningen var ursprungligen inbyggd i det orangeri som var motbyggd här. Troligtvis var själva öppningen också mindre än idag. Dagens entré tillkom troligtvis under 1950-talets slut. Den östra fasaden har alltså genomgått flera ändringar – orangeriet har rivits, berörd entré har tillkommit och tre fönsteröppningar har ändrat form och storlek och har idag sekundära fönstersnickerier (mycket fint anpassade). Att ändra den sekundära dörröppningen till ett fönster med samma utformning och snickerier som de befintliga är därför möjligt utan att förvanska fasaden. Höga krav på snickeriernas kvalitet, utformning och dimensioner måste ställas.

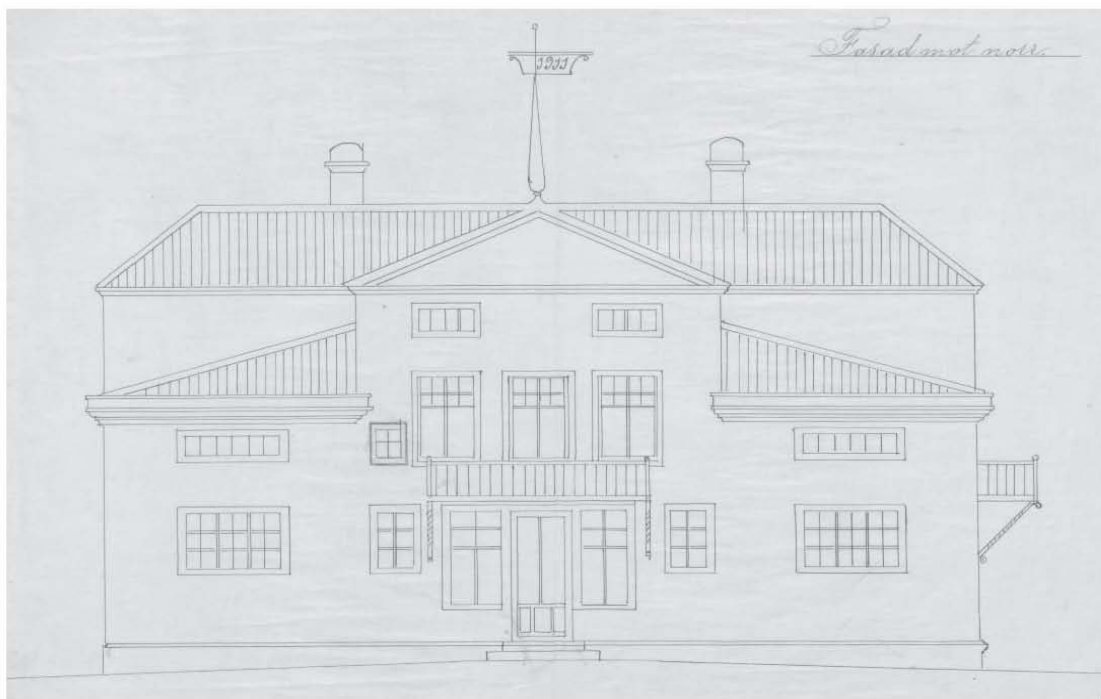
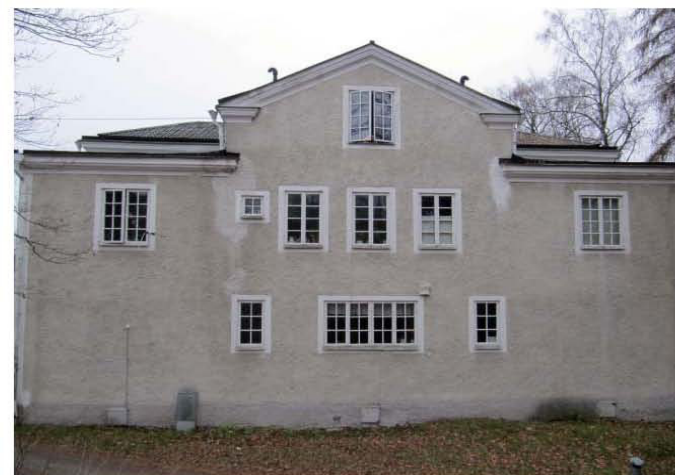
Husets planerade men aldrig utförda huvudingång byggs upp enligt förlaga. Balkong på andra plan utförs dock ej
Igensatta källarfönster återställs

- Huset får en ny entré till bottenplanet enligt ursprungsritningarna (en entré som troligtvis aldrig uppfördes). Den nya entrén förses eventuellt med ett nytt skärmtak.
- Källarfönstren återställs.
- I övrigt bevaras fasaden och rustas upp.

- Om den nya entrén utformas med ursprungsritningarna som utgångspunkt och anpassas till byggnadens utformning idag (som delvis skiljer sig från ritningarna), bör ändringen vara möjlig utan att förvanska fasaden. Det är viktigt att materialval och utformning får hög kvalitet och finish. Fönstersnickerierna bör t.ex. ha samma dimensioner på bågar och spröjs som de befintliga. Ytterdörren bör inte vara en standarddörr med dörrblad av lackerad board utan vara utförd som en massiv trädörr med ramverk och fyllning. Ett nytt skärmtak bör ha tidsenlig utformning eller ha en modern och diskret form.

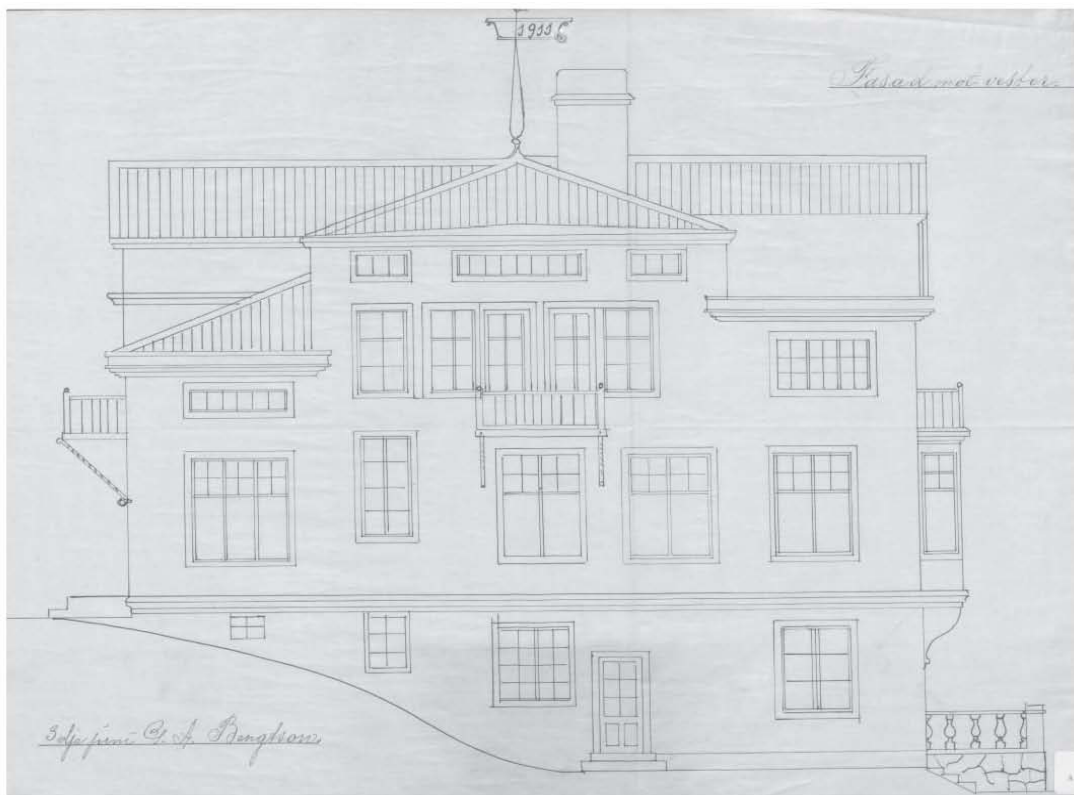
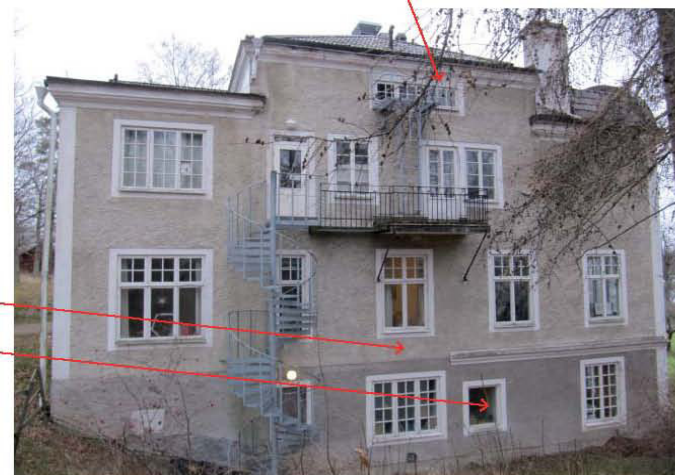
Västerfasad skala 1:100

Utvändig utrymningstrappa, förlängd balkong samt utrymningsdörr på andra planet rivs. Ursprunglig balkong och dörröppning återställs enligt förlaga. Eventuellt krävs att balkongen görs djupare pga krav på tillgänglighet. Ny balkong föreslås på bottenplan, utförs lika befintlig dito på övreplan
 Udda fönster i souterrängplan muras igen

Som alternativ till takterrass mot söder kan ny balkong med frontespis (en slags takkupa) utföras på vindsplanet

- Befintlig sekundär utrymningstrappa, plattform och utrymningsdörr rivs. Dörröppningen återställs till fönster enligt ursprungssritning.
- Ett mindre fönster på souterrängplan sätts igen.
- Källarfönstret återställs.
- Den ursprungliga balkongen på övervåningen rivs och ersätts av en ny djupare balkong som motsvarar dagens krav på tillgänglighet för funktionshindrade (eventuellt ca 150 cm djup. Idag är balkongen 120 cm djup). En ny balkong med samma storlek och utförande tillförs rakt under på bottenvåningen.
- I övrigt bevaras fasaden och rustas upp.

- Det är negativt för villans arkitektoniska utformning att den ursprungliga balkongen rivs och görs djupare eftersom den nya balkongen riskerar att upplevas som klumpig. Att tillföra ytterligare en likadan balkong ökar risken för detta. En ny balkong innebär också ingrepp för balkar, räcken och ny balkongdörr. Det föreslagna djupet på balkongerna utgår från de krav som idag ställs för att funktionshindrade själva ska kunna ta sig ut på en balkonge och vända med rullstol. Detta krav är svårt att komma undan vid en större ombyggnad, då nybyggnadskrav ofta ställs på just tillgänglighet. Givetvis är det också positivt med ökad tillgänglighet ur ett mer allmänt perspektiv. Om balkongen rivs och görs djupare krävs att man återanvänder det befintliga smidet alternativt tillverkar kopior (gäller både räcken och konsoler av smide) och att inga nya synliga konsoler eller bärverk tillförs. Det är också viktigt att balkongplattans möte med räcket får samma utförande som det ursprungliga.
